Gempa Flores 2026: Dampak Serta Pembelajaran untuk Penguatan Mitigasi Bencana

## KAJIAN DAMPAK KERUSAKAN STRUKTUR BANGUNAN RUMAH DANGEDUNG AKIBAT GEMPA FLORES

Ir. Ashar Saputra, Ph.D., IPM., ASEAN Eng.  
Departemen Teknik Sipil dan Lingkungan  
Fakultas Teknik, Universitas Gadjah Mada

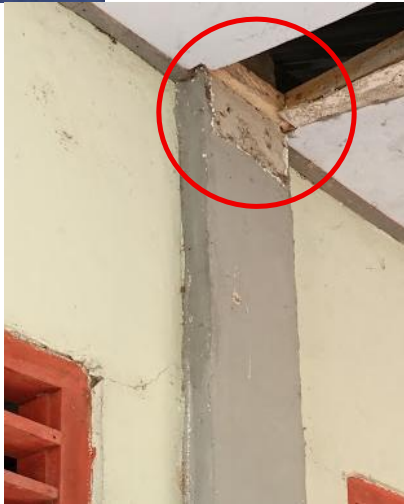
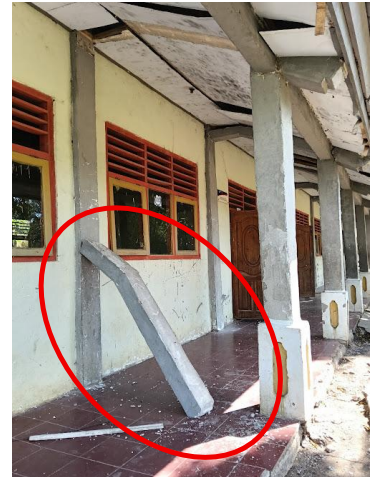
Kerusakan SD Wawe,  
Lambaleda Utara

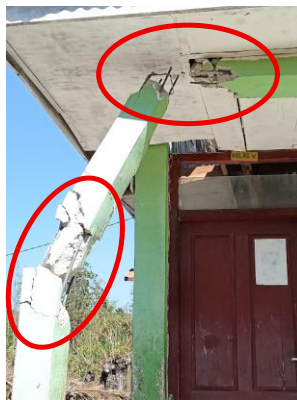
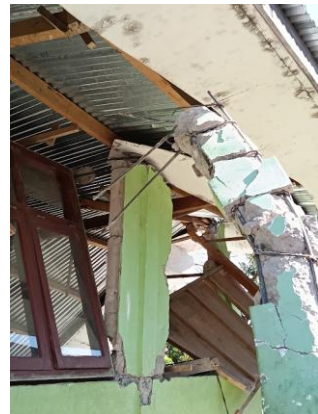
Kerusakan di Kompleks SD  
Inpres Maki

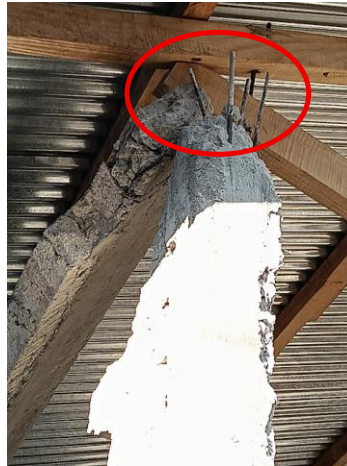
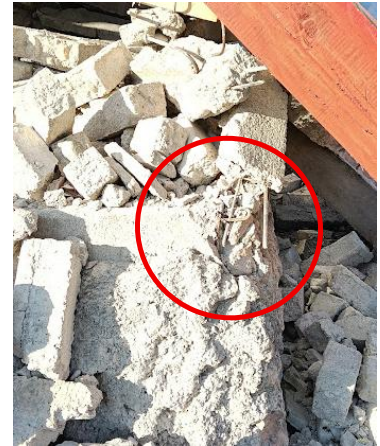
Kerusakan rumah di Desa Satar Padut, Lambaleda Utara

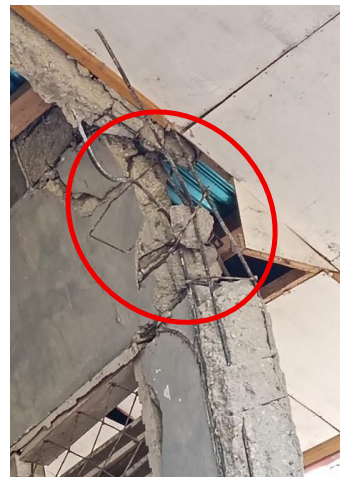
Kerusakan SD Wae Ciu, di Desa Satar Padut, Lambaleda Utara

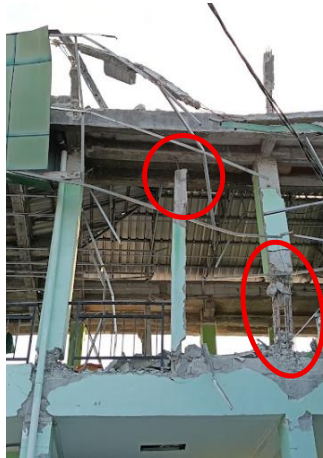
Kerusakan Puskesmas Dampek, Lambalela Utara

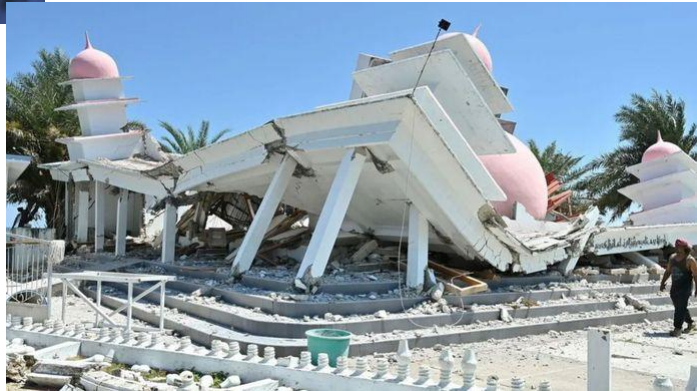
Masjid Al Istiqomah, Ronting, Massa yang besar di atas, struktur bangunan tidak diperhitungkan dengan baik

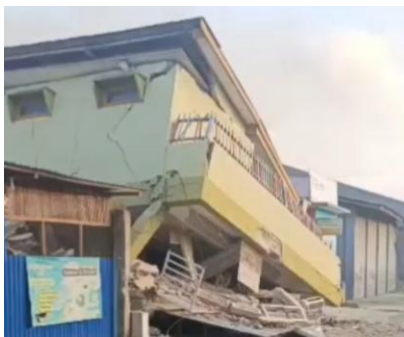
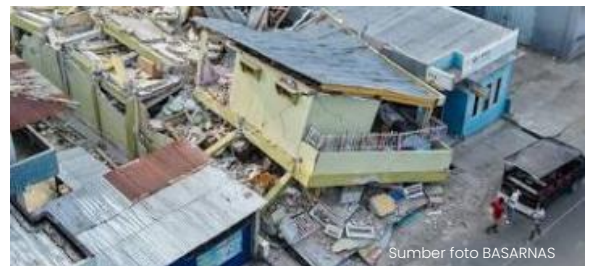
*Weak story* pada lantai bawah

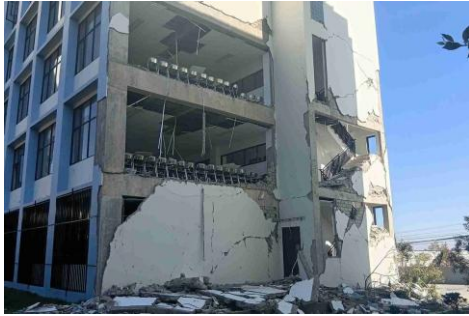
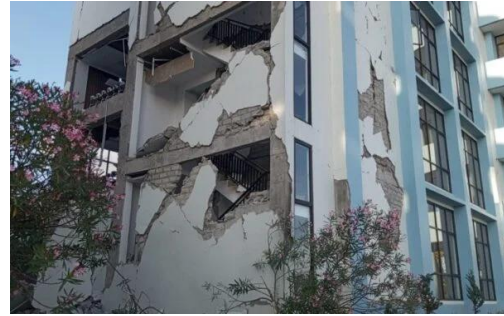
Bidang dinding yang tidak terikat dengan struktu bangunan utama

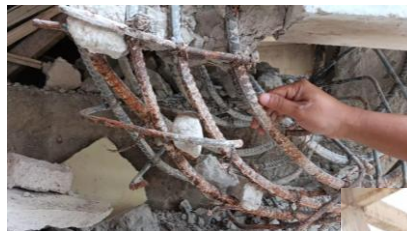
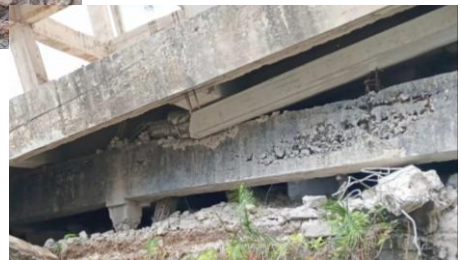
Bangunan 3 lantai di Ruteng. Bangunan di sekitarnya relatif tidak rusak
