# **Respon Seismik Tiga Bendungan Urugan terhadap Beban Gempa Flores Mw 7.7, 15 Agustus 2026 Lessons Learnt**

**Hendra Jitno – Komisi Gempa KNIBB – Institut Teknologi Nasional Bandung (presenter)**

**11 September 2026**

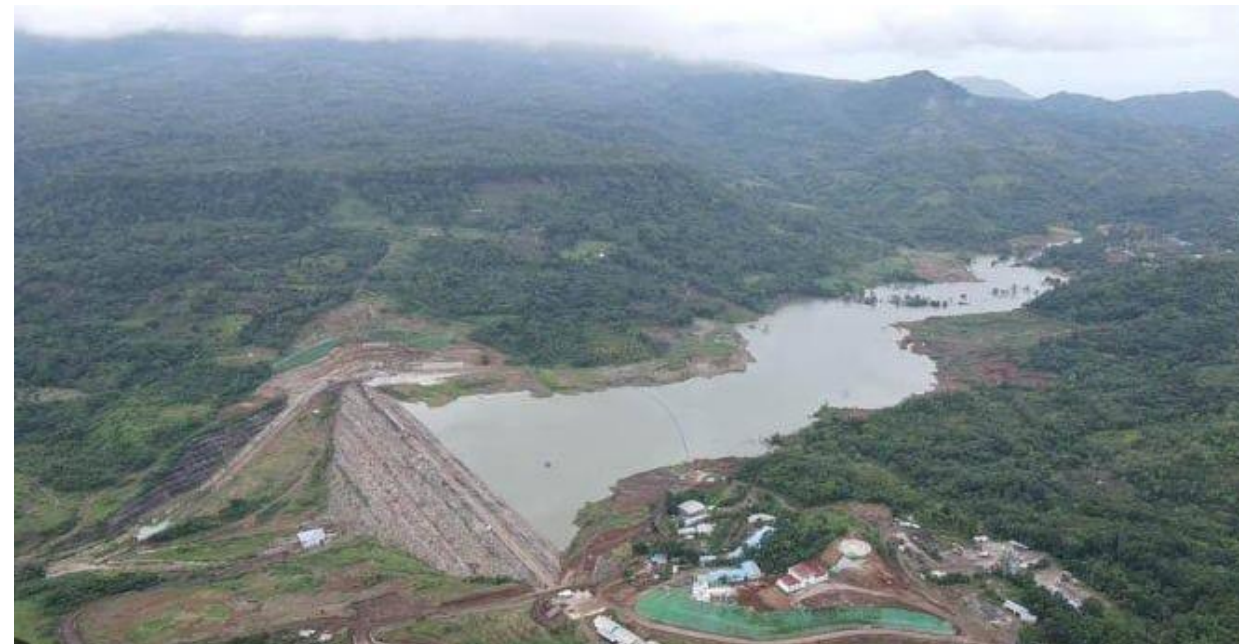
- Dampak Gempa : Penangkal petir mengalami korosi dan roboh.
- Lainnya – Tidak ada

- Rembesan atau area basah di sekitar STA 0+080 dan 0+100 → bukan karena gempa
- Kelembapan persisten pada lereng hingga kaki hilir → bukan karena gempa
- Longsor pada lereng di atas pelimpah → bukan karena gempa
- V-notch dipengaruhi backwater → bukan karena gempa

- Tiga SMA tidak merekam sejak 2024
- Inklinometer tidak dapat digunakan sejak Agustus 2020
- Sebagian OSP dan pneumatic piezometer mengalami gangguan
- Kelas Bahaya Bendungan - Tinggi

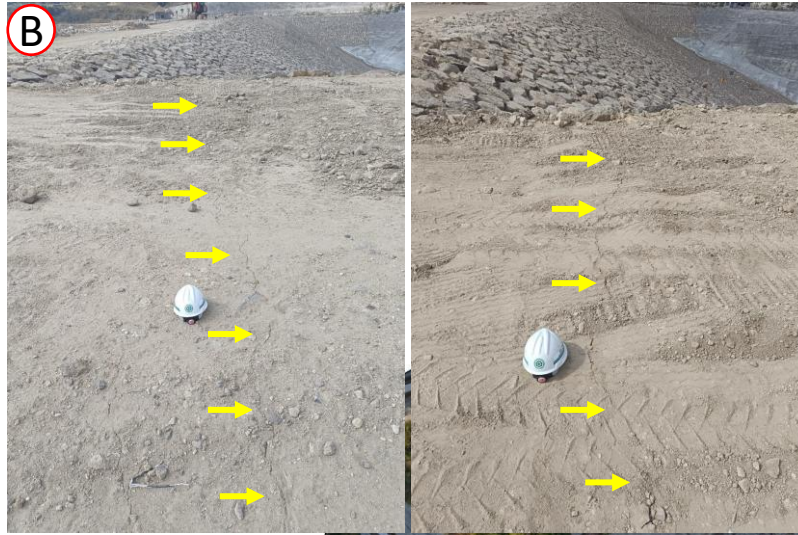
Retakan pada timbunan *secondary* pada tumpuan kanan sta 0+320 sisi hilir, arah retakan memanjang arah utara-selatan, dengan panjang retakan 6 m dengan lebar retakan 2-3 cm.

- Retakan yang terjadi pada timbunan *secondary* yang menyatu dengan timbunan bendungan utama bagian *shell* (zona 3).
- Retakan tersebut tidak berpengaruh terhadap konstruksi utama bendungan.
- Timbunan *secondary* seperti yang ditunjukkan pada poin **A** merupakan timbunan tambahan untuk memperluas area lahan bangunan FASOP.
- Timbunan *secondary* seperti yang ditunjukkan pada poin **B** untuk menghubungkan timbunan bendungan utama dengan bukit tumpuan pada bagian hilir, dan sebagai jalan akses ke lokasi alat stasiun klimatologi yang sudah terpasang di area tersebut.

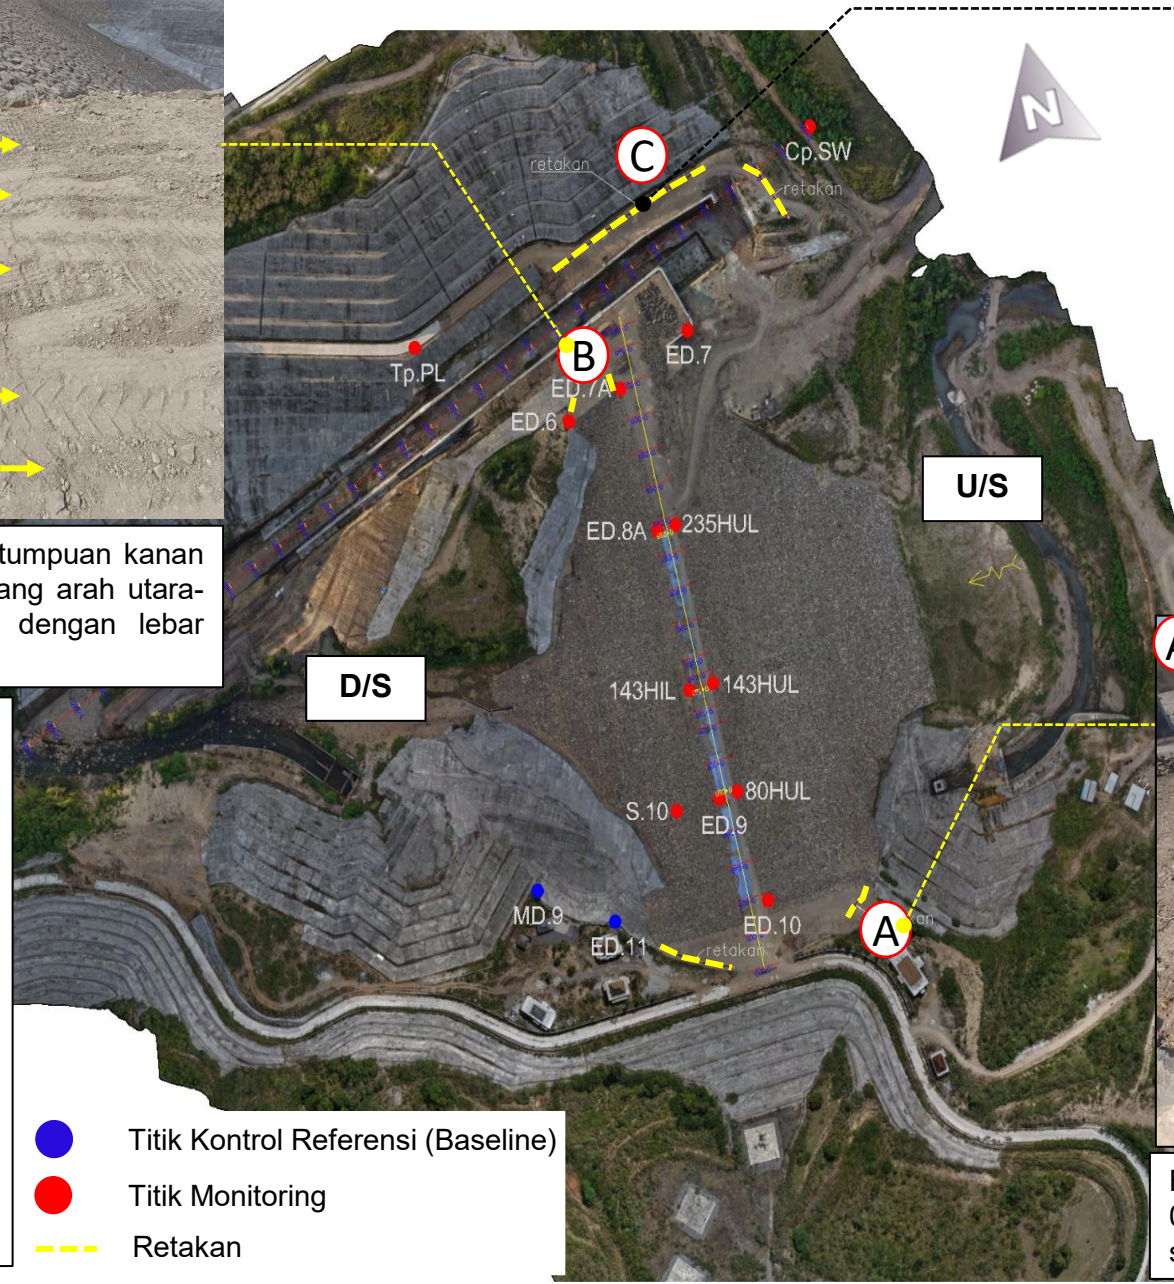
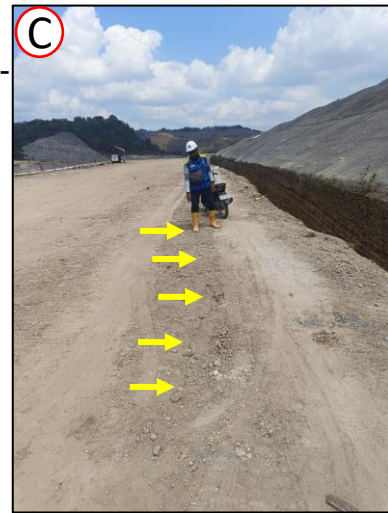
Retakan arah memanjang pada *bench* galian spillway elevasi +416, arah retakan barat-timur dengan panjang 100 meter, lebar retakan 1 – 5 cm.

3. Bendungan Mbay menerima guncangan terbesar dan memperlihatkan beberapa respons lokal berupa retakan pada timbunan sekunder, retakan panjang pada bench galian spillway, serta perubahan elevasi yang perlu diverifikasi. Meskipun demikian, piezometer inti tidak menunjukkan lonjakan tekanan air pori yang jelas.

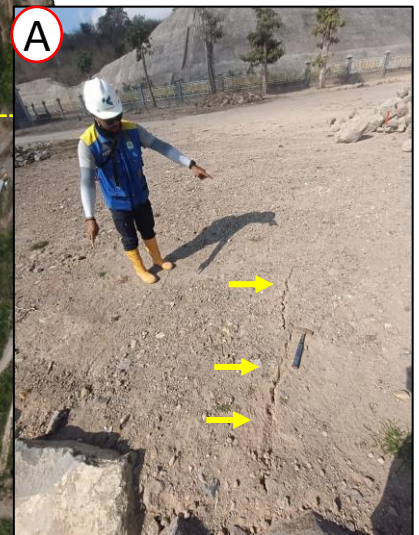
Retakan pada timbunan *secondary* pada tumpuan kiri Sta 0+000 sisi hulu, arah retakan memanjang dari sisi utara-selatan, dengan panjang 15 m dengan lebar 2 cm.

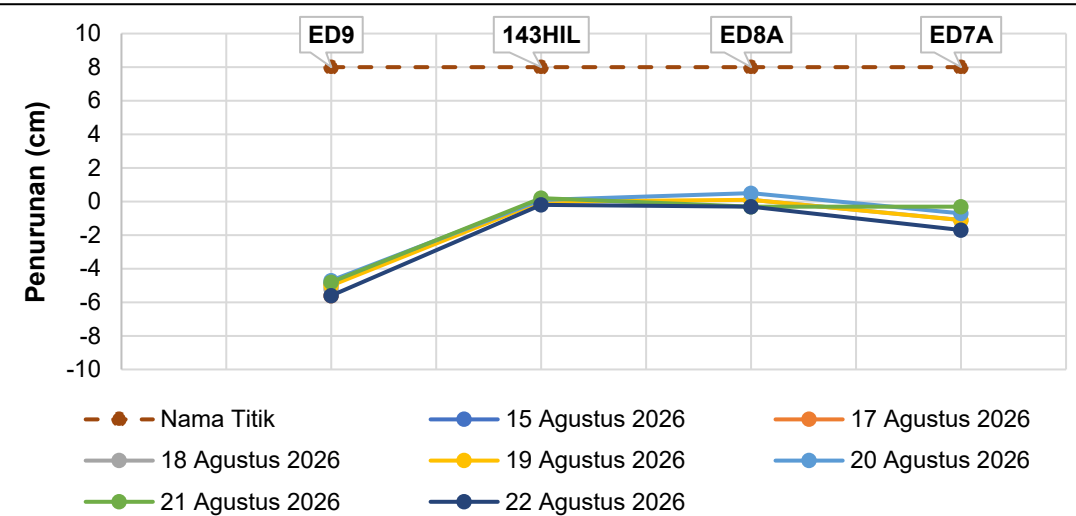
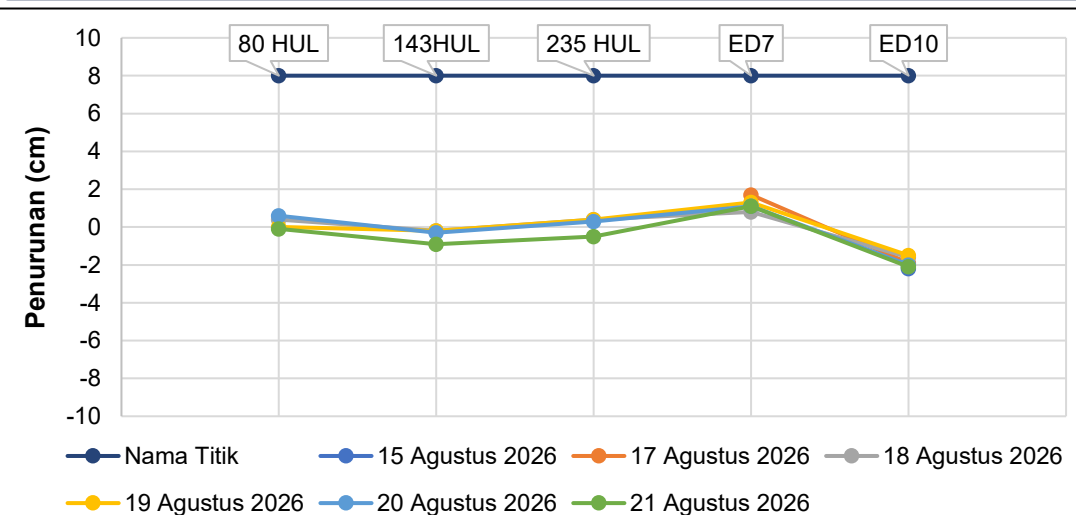
- Hasil pengukuran titik referensi pada puncak bendungan, penurunan puncak bendungan pasca gempa sebesar -5.00 cm pada titik initial ED.9 (hilir) dan sebesar 2.10 cm pada titik initial ED.10 (hulu) yang diukur pada tanggal 15 Agustus 2026 (dengan faktor koreksi ketelitian alat  $\pm 1.00$  cm).

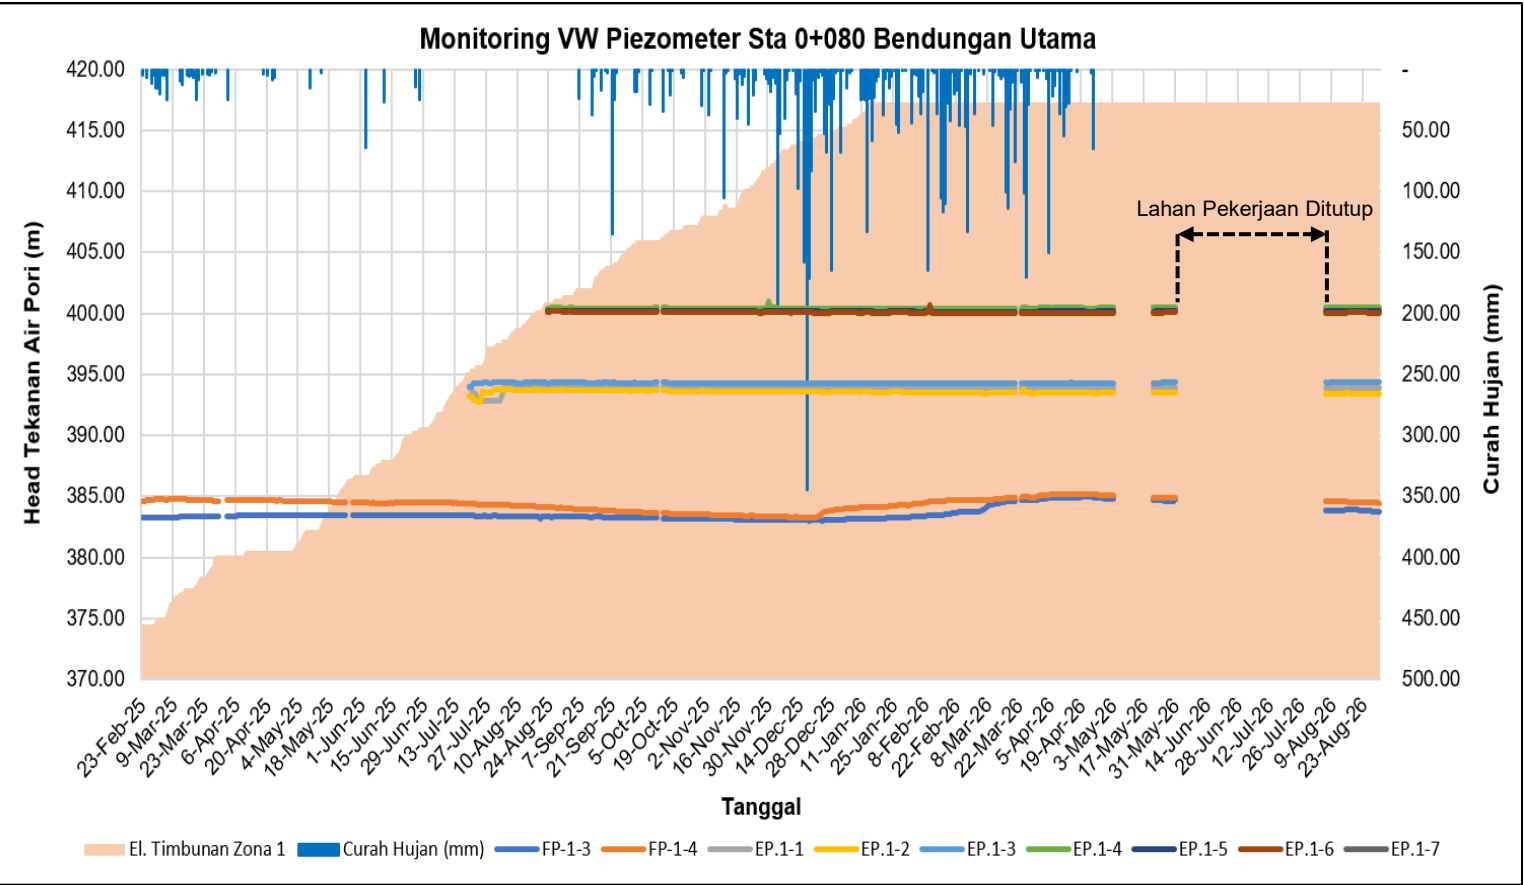
Grafik Monitoring VW Piezometer Sta 0+080 Bendungan Utama

- Hasil monitoring piezometer pada timbunan zona 1 (inti) pasca terjadi gempa tanggal 15 Agustus 2026 tidak menunjukkan adanya lonjakan tekanan air pori, dengan hasil besaran tekanan air pori yang terukur pasca gempa mengikuti tren tekanan air pori yang sudah termonitoring sejauh ini, dengan rata-rata deviasi pembacaan sebelum dan pasca gempa rata-rata sebesar 0.01 – 0.03 mH<sub>2</sub>O.

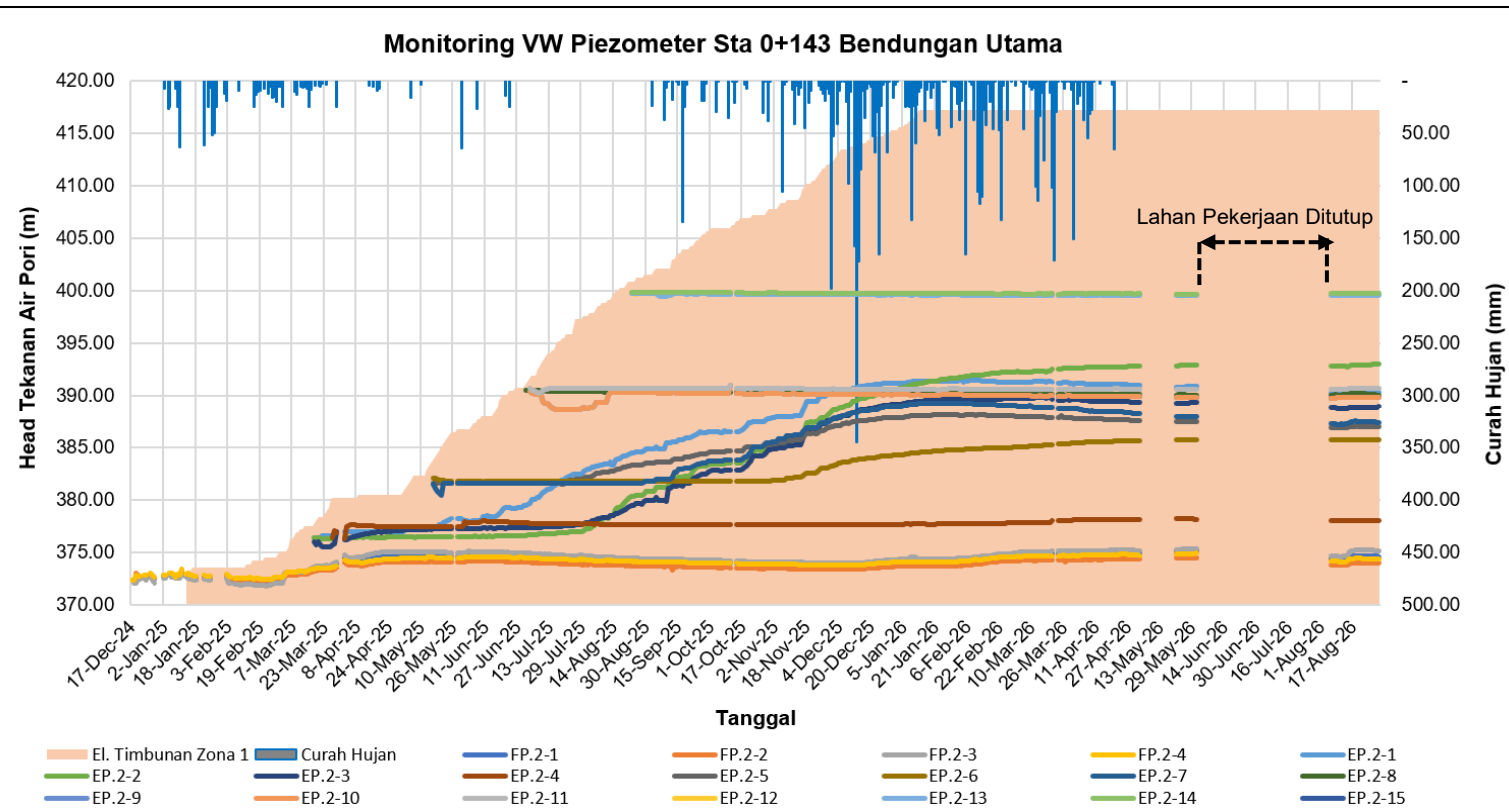
### Grafik Monitoring VW Piezometer Sta 0+143 Bendungan Utama

- Hasil monitoring piezometer pada timbunan zona 1 (inti) pasca terjadi gempa tanggal 15 Agustus 2026 tidak menunjukkan adanya lonjakan tekanan air pori, dengan hasil besaran tekanan air pori yang terukur pasca gempa mengikuti tren tekanan air pori yang sudah termonitoring sejauh ini, dengan rata-rata deviasi pembacaan sebelum dan pasca gempa rata-rata sebesar 0.01 – 0.50 mH<sub>2</sub>O.
