# BERBAGAI KERUSAKAN BANGUNAN AKIBAT GEMPA FLORES: PERLUKAH REVISI STANDAR TAHAN GEMPA INDONESIA? TINJAUAN STRUKTUR ATAS

Prof. Iswandi Imran

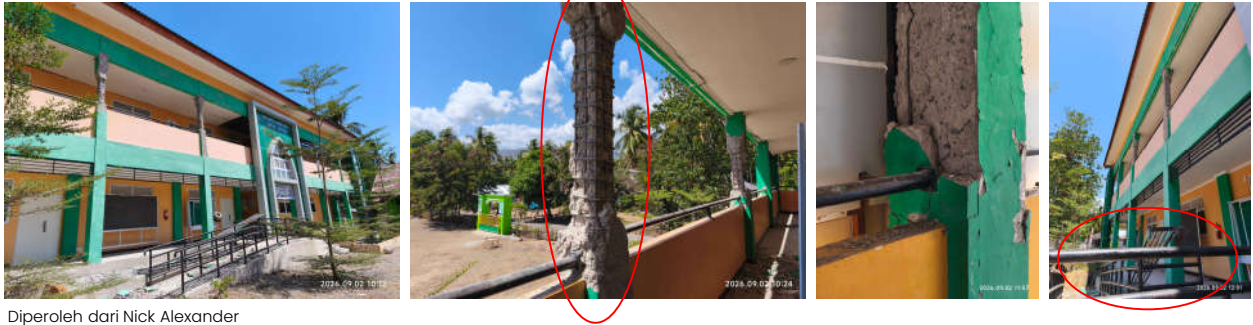
Kolom Lantai 2 mengalami fenomena *captive column* yang disebabkan oleh adanya restraint dari dinding parapet yang kaku. Dampak berikutnya adalah jatuhnya komponen nonstruktural yang ikut merestrait deformasi kolom

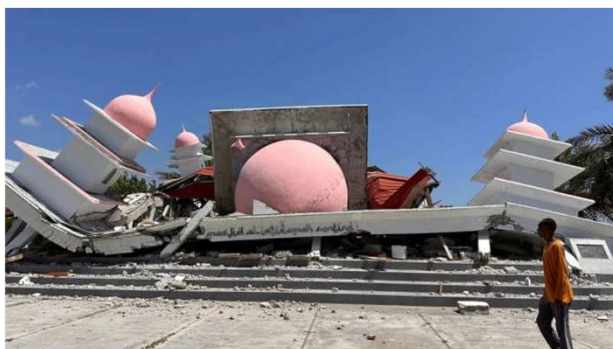
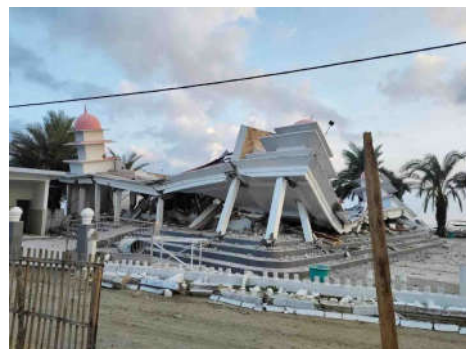
Struktur mengalami keruntuhan total (kolaps), akibat kegagalan di dasar kolom
