# **Respon Seismik Tiga Bendungan Urugan terhadap Beban Gempa Flores Mw 7.7, 15 Agustus 2026 Lessons Learnt**

**Hendra Jitno – Komisi Gempa KNIBB – Institut Teknologi Nasional Bandung (presenter)**

**11 September 2026**

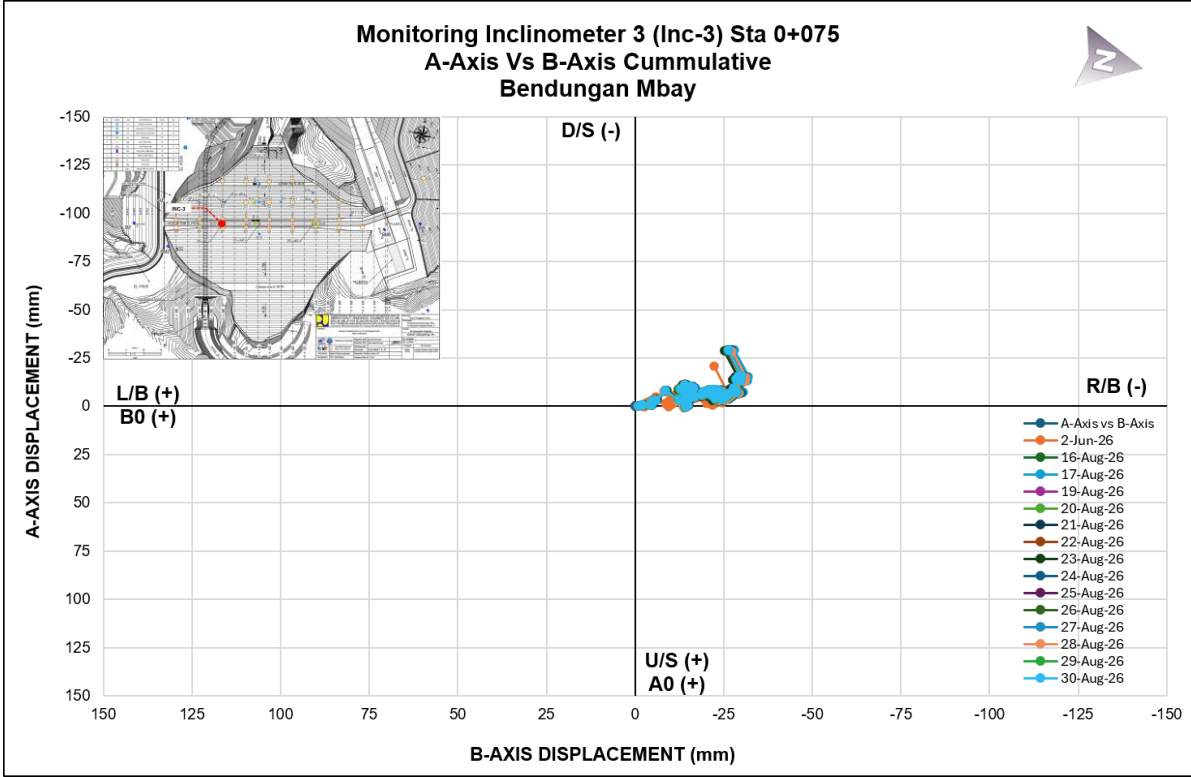
Summary Pengamatan Deformasi Inclino-3 Sebelum dan Pasca Gempa

| Tanggal | Sebelum Gempa | | Aftershock | | Deviasi (mm) | |
| | 2-Jun-26 | | 30-Aug-26 | | | |
| | Displacement (mm) | | Displacement (mm) | | | |
| | A-Axis | B-Axis | A-Axis | B-Axis | A-Axis | B-Axis |
| Max | 0.23 | -0.71 | 0.28 | -1.04 | 0.05 | 0.33 |
| Min | -20.58 | -25.74 | -29.30 | -30.18 | 8.72 | 4.44 |
| Rata-Rata | -3.57 | -15.73 | -6.81 | -18.86 | 3.24 | 3.14 |

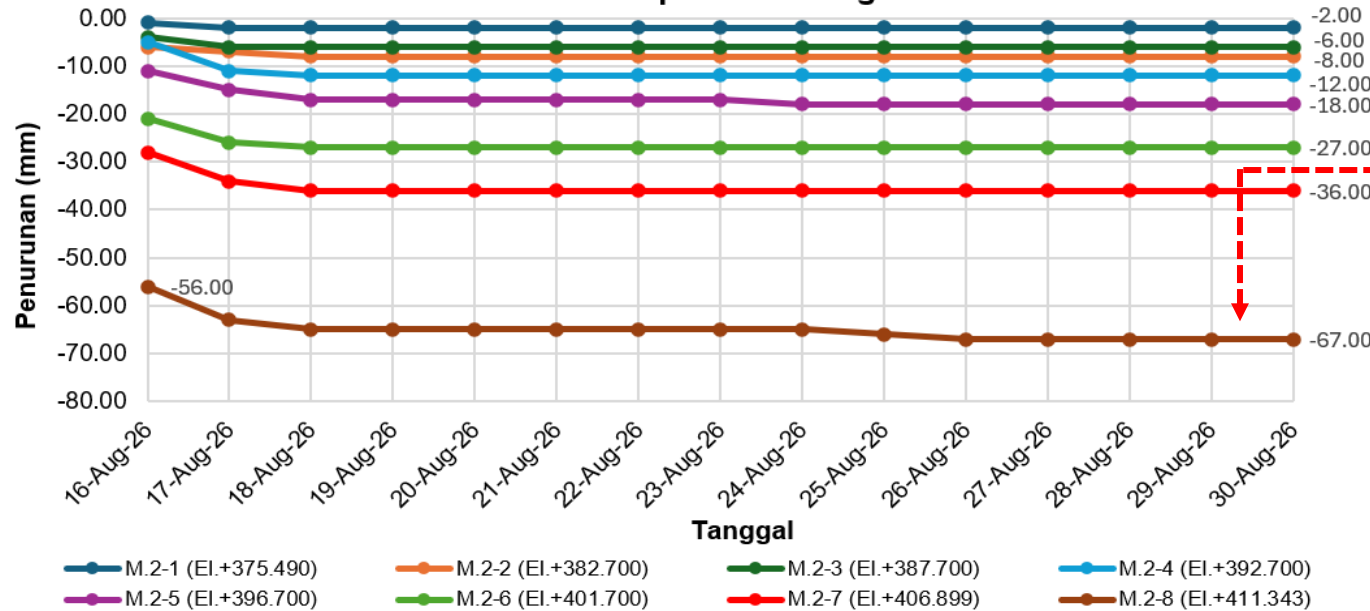
Monitoring Penurunan Settlement Plate Sta 0+135  
Pasca Gempa Flores Mag 7.7

Keterangan : Gempabumi Mag 7.7, Sabtu Tanggal 15 Agustus 2026 Pukul 04:58:23 WIB  
Jarak Episenter Gempa ke Bendungan Mbay 33.75 Km

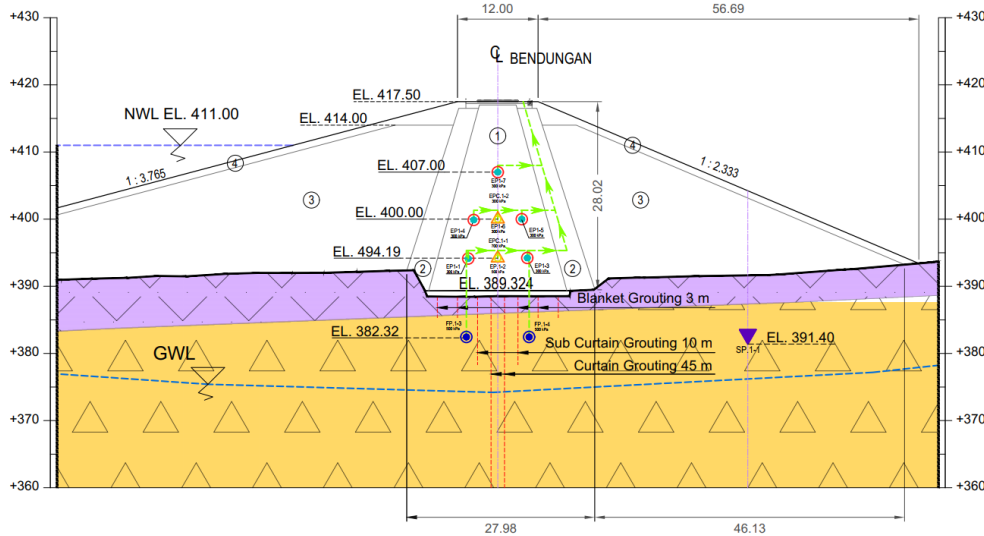
Potongan Melintang Penempatan Piezometer Sta 0+080

- Hasil monitoring piezometer pada timbunan zona 1 (inti) pasca terjadi gempa tanggal 15 Agustus 2026 tidak menunjukkan adanya lonjakan tekanan air pori, dengan hasil besaran tekanan air pori yang terukur pasca gempa mengikuti tren tekanan air pori yang sudah termonitoring sejauh ini, dengan rata-rata deviasi pembacaan sebelum dan pasca gempa rata-rata sebesar 0.01 – 0.03 mH<sub>2</sub>O.

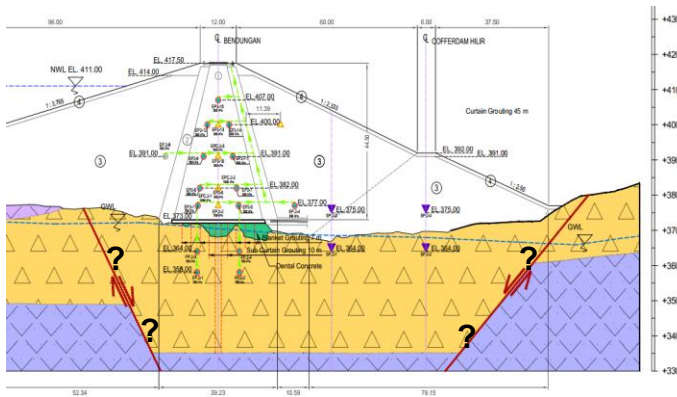
### Grafik Monitoring VW Piezometer Sta 0+143 Bendungan Utama

- Hasil monitoring piezometer pada timbunan zona 1 (inti) pasca terjadi gempa tanggal 15 Agustus 2026 tidak menunjukkan adanya lonjakan tekanan air pori, dengan hasil besaran tekanan air pori yang terukur pasca gempa mengikuti tren tekanan air pori yang sudah termonitoring sejauh ini, dengan rata-rata deviasi pembacaan sebelum dan pasca gempa rata-rata sebesar 0.01 – 0.50 mH<sub>2</sub>O.
